INFORME DE INVESTIGACION DE DESLIZAMIENTOS, ZONA DE LA PALMA, CHALATENANGO
(Con recomendaciones preliminares)
Plan Trifinio
Arthur Evans, Cuerpo de Crisis

COMENTARIOS SOBRE LA EVALUACIÓN DE DESLIZAMIENTOS Y RECOMENDACIONES PARA MITIGAR LOS RIESGOS.

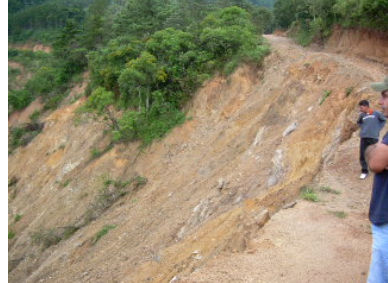
Numero de Foto	Fecha	Descripción	Análisis Preliminar	Obra/Costo	
D249 X351 152	25, 10, 2006	Río Chiquito, San Ignacio, calle hasta La Palma, deslizamiento Zompopero	Ya han construido un tramo de calle para no usar la parte erosionado de la calle anterior. Y, Hay recomendación en “INFORME TECNICO SOBRE OBRAS DE PREVENCION DE RIESGO” del Julio 2005 de Dr. Ing. Agr. Reynaldo Landaverde.	No Hay

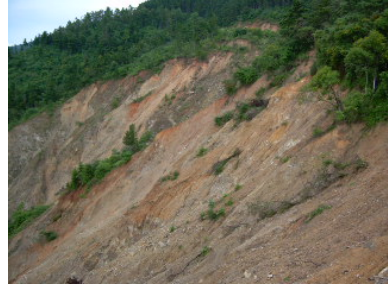
D250 X352 153	25, 10, 2006	Lo mismo que D249	Lo mismo que D249	No Hay

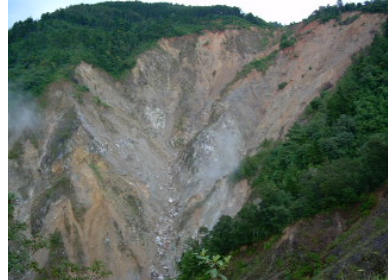
D252 X353 155	25, 10, 2006	Lo mismo que D249	Lo mismo que D249	No Hay

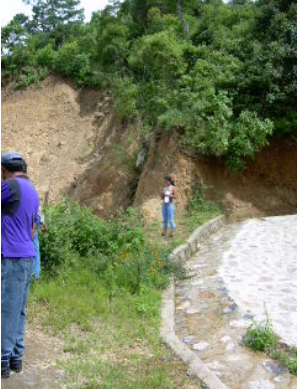
Numero de Foto	Fecha	Descripción	Análisis Preliminar	Obra/Costo	
D263 X354 158	26, 10, 2006	Los Posos, San Ignacio, , Carcava Los Posos o Peñas Huecas Se está acercando más a la calle cada año Parte baja que toca la calle GPS: (249) +/- 8m, 16P- 0269855; 1587213; 1874m	Recomendación: Construir un muro de aproximadamente: longitud de 12m y alto de 10m Se necesita hacer un estudio técnico para establecer el diseño.	Se necesita hacer un estudio técnico para establecer el costo.

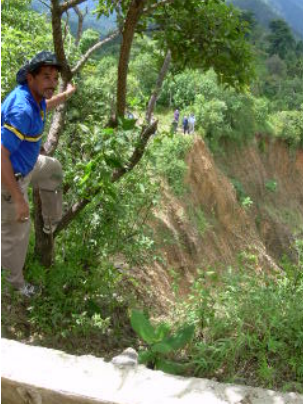
D264 X355 159	26, 10, 2006	Lo mismo que D263 Parte arriba que se aproxima a la calle	Recomendación: Construir un muro de aproximadamente longitud de 10m y alto de 6m Se necesita hacer un estudio técnico para establecer el diseño.	Se necesita hacer un estudio técnico para establecer el costo.

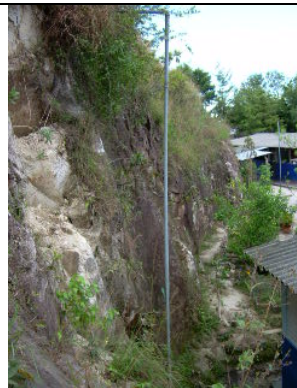
Numero de Foto	Fecha	Descripción	Análisis Preliminar	Obra/Costo	
D532 X548 293	11,01,2007	El Zarzal, C. El Gramal, La Palma, (ref. Jesús González y Berta Ramos) Talud arriba de la escuela, había un deslizamiento pequeño el año pasado GPS: (225) +/- 12, 16P-0268394; 1580358; 1160m	Recomendación: Construir un muro de protección al fondo del talud. Altura = 2.5m, longitud = 15m	Muro: Área = $0.5*3+0.7*3/2 = 2.55m^2$ Volumen = $15* 2.55 = 39m^3$ Piedra = $56m^3 * \$15$ Arena = $17m^3 * \$15$ Cemento = $176 * \$5.25$ Grava = $10 * \$25$ Tubo = $6 * \$16$ Trazo material = \$200 Mano de Obra = $39m^3 * \$40$ TOTAL = \$4125

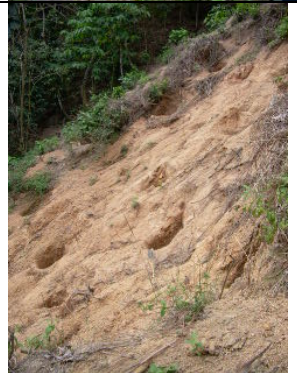
D536 X552 297	11,01,2007	El Zarzal, C. El Gramal, La Palma, (ref. Jesús González y Berta Ramos) Terreno de Enrique Landaverde, cafetal GPS: (228) +/- 7m, 16P-0268362; 1580500; 1141m Alto = 40m	Hay que reforestar y hacer lo mismo por todo este terreno	No Hay

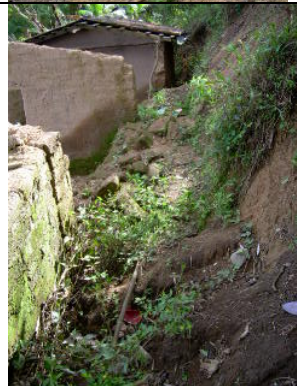
D537 X553 298	11,01,2007	El Zarzal, C. El Gramal, La Palma, (ref. Jesús González y Berta Ramos) Casa de Jesús González estuvo destruido en Octubre 2006 GPS: (230) +/- 11m, 16P-0268616; 1580756; 1082m Altura = 4m Longitud = 18m Pendiente encima = 45%	Sería mejor ubicar una nueva casa en un lugar mas seguro, pero si va a usar este sitio, hay que proteger el sitio antes de reparar esta casa. No hay calles cerca de la casa. Recomendación: Construir muro a lo largo de la casa y construir una canal en la parte superior para orientar el agua de la lluvia hasta un drenaje natural	Muro: Área = $0.5m*3.8m+0.7m*3.8m/2 = 3.23m^2$ Volumen = $18* 3.23 = 59m^3$ Piedra = $85m^3 * \$15$ Arena = $25m^3 * \$15$ Cemento = $266 * \$5.25$ Grava = $11 * \$25$ Tubo = $7 * \$16$ Trazo material = \$200 Mano de Obra = $59m^3 * \$40$ TOTAL = \$5994

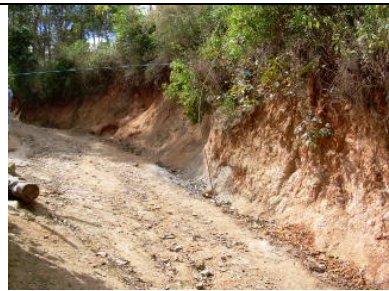
Numero de Foto	Fecha	Descripción	Análisis Preliminar	Obra/Costo	
D539 X555 300	11,01,2007	El Zarzal, C. El Gramal, La Palma, (ref. Jesús González y Berta Ramos) Calle que pasa por la casa de Berta Ramos GPS: (232) +/- 6m, 16P-0268590; 1580397; 1186m Altura = 3.5m Longitud = 30m Pendiente encima = 40%	Recomendación: Corte del talud dejando una pendiente de ¾ : 1 removiendo aproximadamente 100m ³ de tierra. Construir canal de drenaje al pie del talud	Remover 100 m ³ de tierra = \$ ¿? Canal:30m V = 4m ³ Piedra = 6m ³ * \$15 Arena = 2m ³ * \$15 Cemento = 18 * \$5.25 Trazo material = \$200 Mano de Obra = 30m * \$20 TOTAL = \$1015

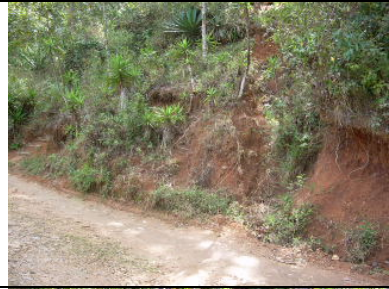
D540 X556 301	11,01,2007	El Zarzal, C. El Gramal, La Palma, (ref. Jesús González y Berta Ramos) Casa arriba no esta cerca, 15m atrás. Tierra de Francisco Ramos GPS: (233) +/- 6m, 16P-0268709; 1580263; 1198m	La casa arriba no está cerca, 15m Recomendación: Es pequeño y no causara muchos problemas. No se recomienda ningún tipo de obra	No Hay

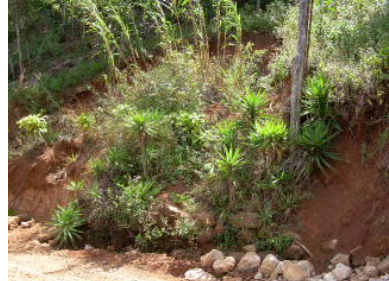
D541 X557 302	11,01,2007	El Zarzal, C. El Gramal, La Palma, (ref. Jesús González y Berta Ramos) Tierra de Julián Ramos GPS: (234) +/- 6m, 16P-0268813; 1580286; 1191m	Recomendación: Es pequeño y no causara muchos problemas. No se recomienda ningún tipo de obra	No Hay

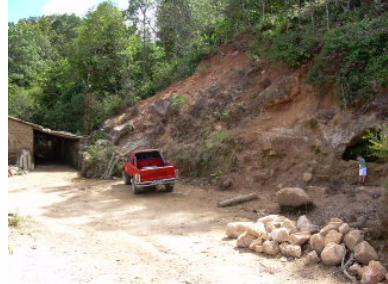
Numero de Foto	Fecha	Descripción	Análisis Preliminar	Obra/Costo	
D542 X558 303	11,01,2007	El Zarzal, C. El Gramal, La Palma, (ref. Jesús González y Berta Ramos) Casa de Julian Ramos, ya han construido un muro. GPS: (235) +/- 6m, 16P-0268853; 1580274; 1187m	Las piedras grandes van a disminuir el riesgo do otro deslizamiento Recomendación: No se recomienda ningún tipo de obra	No Hay

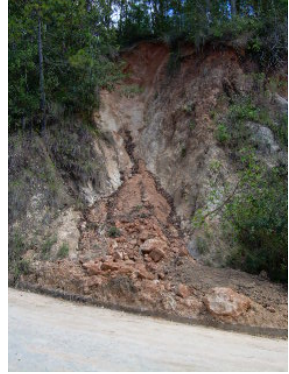
D543 X559 304	11,01,2007	El Zarzal, C. El Gramal, La Palma, (ref. Jesús González y Berta Ramos) Calle principal al Zarzal, cerca de la casa de Gustavo Gutiérrez GPS: (236) +/- 6m, 16P-0268319; 1579847; 1184m Altura = 20m Longitud = 30m Pendiente encima = plano	Recomendación: Construir un muro de retención al pie del talud en la parte central.	Muro: de 20m Área = $0.5m * 3.8m + 0.7m * 3.8m / 2 = 3.23m^2$ Volumen = $20 * 3.23 = 65m^3$ Piedra = $93m^3 * \$15$ Arena = $28m^3 * \$15$ Cemento = $293 * \$5.25$ Grava = $12 * \$25$ Tubo = $8 * \$16$ Trazo material = \$200 Mano de Obra = $65m^3 * \$40$ TOTAL = \$7596

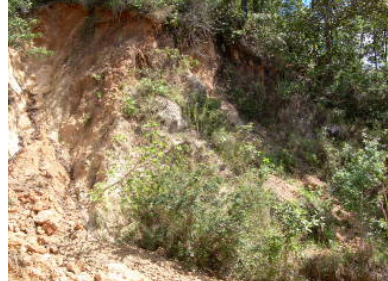
D544 X560 305	11,01,2007	A la derecha de D543	Lo mismo que D543	Lo mismo que D543

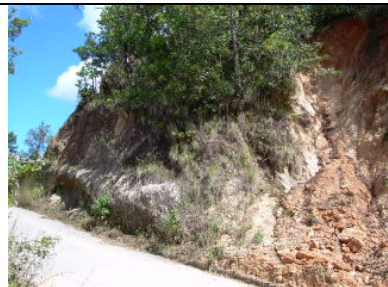
Numero de Foto	Fecha	Descripción	Análisis Preliminar	Obra/Costo	
D545 X561 306	11,01,2007	A la izquierda de D543	Lo mismo que D543	Lo mismo que D543

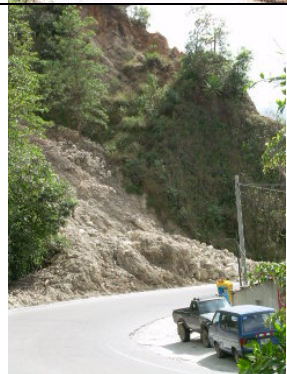
D546 X562 307	11,01,2007	El Zarzal, C. El Gramal, La Palma, (ref. Jesús González y Berta Ramos) El Troncal del Norte cerca de la entrada al Zarzal.	FOVIAL	FOVIAL

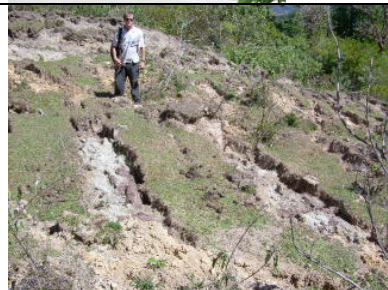
D587 X591 323	23,01,2007	Los Planes de Citalà, (ref. Edgardo Arteaga) Deslizamiento abajo de la comunidad. Este deslizamiento empezó el año pasado. GPS (241) +/- 5m , 16P0253995, 1591297, 1491m Ancho = 20m Longitud = 100m Pendiente de la mitad arriba = 30% Pendiente de la mitad abajo = 70%	Recomendación: Sembrar zacate o vetiver por todo este talud para estabilizarlo. Hacerle un drenaje en la parte de arriba y guiarlo por medio de un canal hasta la parte de abajo.	¿?

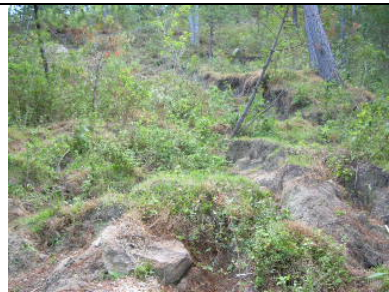
Numero de Foto	Fecha	Descripción	Análisis Preliminar	Obra/Costo	
D588 X592 324	23,01,2007	Los Planes de Citalà, (ref. Edgardo Arteaga) Deslizamiento abajo de la comunidad pero arriba de la fuente de agua para Citalà. Hay una fuente de agua dentro del mismo. Este deslizamiento empezó el 2006. GPS (239) +/- 5m, 16P-0253943, 1591300, 1475m	Recomendación: Sembrar zacate limón o vetiver por todo de este talud para estabilizarlo. Hacerle un drenaje en la parte de arriba y otro drenaje en la parte donde esta la fuente de agua y guiarlos por medio de un canal hasta el parte de abajo.	¿?

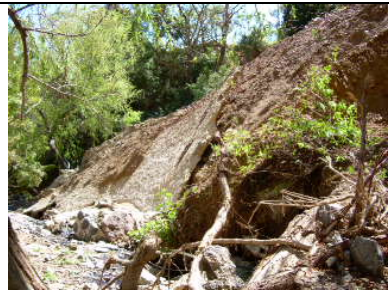
D606 X615 342	30,01,2007	Los Planes de Citalà, (ref. Edgardo Arteaga) Deslizamiento sobre el punto de colección y la caja de agua para Citalà. También, los deslizamientos están poniendo en riesgo el tubo de agua bajo de la caja de agua. GPS (240) +/- 7m, 16P-0254077, 1591522, 1386m	Recomendación: Mover el punto de colección del agua arriba en el cauce del río para evitar las áreas que tienen más riesgo de deslizamientos. Enterrar el tubo de colección abajo del cauce del río entre el punto de colección hasta la caja para evitar los esfuerzos de los deslizamientos. Enterrar el Tubo de agua que sale de la caja abajo del cauce del río hasta un punto en que no hay tanto riesgo de los deslizamientos.	¿?

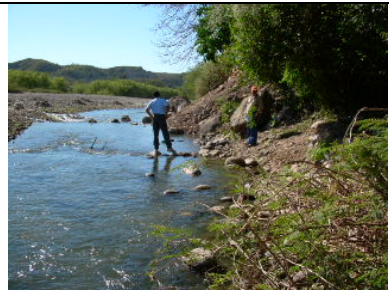
D599 X612 335	30,01,2007	Citalà, Río Lempa, (ref. Edgardo Arteaga) El río está pegando y lavando este talud ubicado parte baja Citalà. GPS (238) +/- 7m, 16P-0261380, 1590021, 692m Ancho = 30m	Recomendación: Construir un muro de protección.	Muro: de 45m $\text{Área} = 0.5\text{m} \times 3\text{m} + 0.7\text{m} \times 3\text{m} / 2 = 2.55\text{m}^2$ $\text{Volumen} = 45 * 2.55 = 115\text{m}^3$ Piedra = $165\text{m}^3 * \$15$ Arena = $49\text{m}^3 * \$15$ Cemento = $518 * \$5.25$ Grava = $30 * \$25$ Tubo = $20 * \$16$ Trazo material = \$200 Mano de Obra = $115\text{m}^3 * \$40$ TOTAL = \$11800

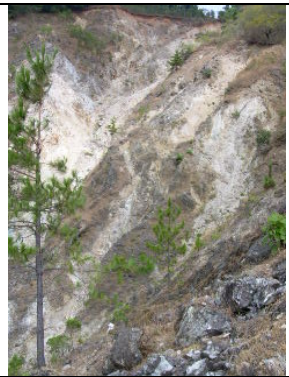
Numero de Foto	Fecha	Descripción	Análisis Preliminar	Obra/Costo	
D621 X635 346	31,01,2007	<p>Aguacatal de La Palma, (ref. Jesús Mancilla) Cárcava Cipresón Hay casas arriba que están en riesgo. Hay grietas grandes en la cabeza de la carcava. Las personas que viven arriba están regando sus cultivos. A la cabeza de Cipresón GPS (244) +/- 7m, 16P-0270324, 1585961, 1939m</p>	<p>Recomendación: Dejar de regar los cultivos. Asegurar que el agua de la calle tiene drenaje más abajo en otro lado del lomo.</p>	¿?

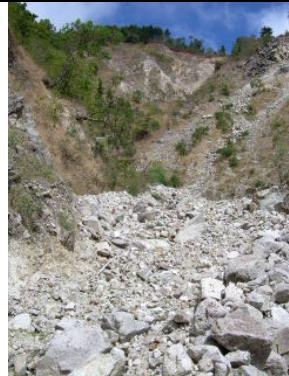
D626 X636 351	31,01,2007	<p>Aguacatal de La Palma, (ref. Jesús Mancilla) Cárcava Cipresón Al pie de Cipresón GPS (242) +/- 13m, 16P-0270262, 1585636, 1679m</p>	Lo mismo que D621	Lo mismo que D621

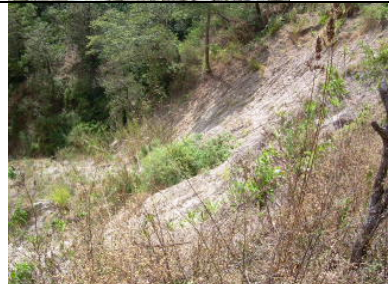
D634 X639 359	31,01,2007	<p>Bella Vista, C. Aguacatal de La Palma, (ref. José Maria Mejia Murcia) GPS No. 245 +/- 11m, 16P-0268881, 1584690, 1446m</p>	<p>No hay casas arriba ni abajo. Ya han hecho obras de mitigación para controlar la filtración del agua del camino arriba. Recomendación: No se necesita hacer más.</p>	No Hay

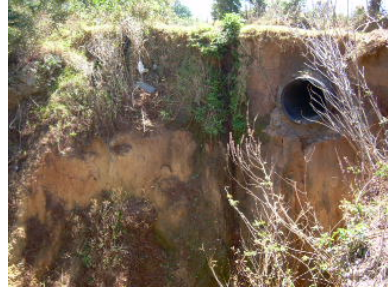
Numero de Foto	Fecha	Descripción	Análisis Preliminar	Obra/Costo	
D761 X740 452	26,02,2007	<p>Santa Rosa de San Ignacio, al lado de la calle (ref. Giovanni Posada)</p> <p>El agua de los drenajes de la calle ha causado esta cárcava. Esta tocando la calle principal y va a perder la calle en los próximos años.</p> <p>GPS No. 251 +/- 9m, 16P-0269578, 1587881, 1976m</p> <p>Alto = 8m</p> <p>Longitud = 7m</p>	<p>Recomendación: Construir un Muro para soportar la calle.</p> <p>Se necesita un estudio para determinar un diseño y el costo.</p>	FOVIAL?

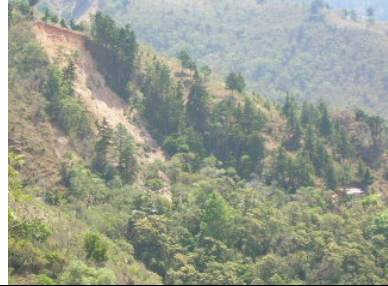
D789 X790	24,02,2007	<p>Santa Rosa de San Ignacio, (ref. Giovanni Posada)</p> <p>Hay dos casas abajo.</p> <p>Terreno de Orlando Reyes.</p> <p>GPS (a la cabeza) No. 252 +/- 5m, 16P-0269007, 1587459, 1785m</p> <p>Longitud al pie es aproximadamente 20m</p>	<p>Recomendación: Construir un muro de gaviones al pie para proteger las casas.</p>	<p>Gavión: 2m*1m*1m = \$82</p> <p>2 hileras = 2.5 gaviones</p> <p>20m/2m * 2.5 * \$82 = \$2050</p>

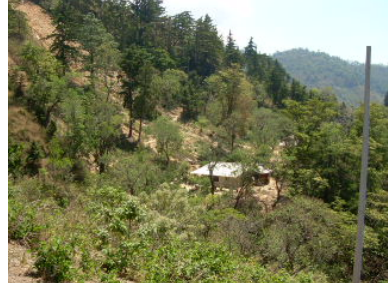
D746 X766 458	26,02,2007	Lo mismo que D719	Lo mismo que D719	Lo mismo que D719

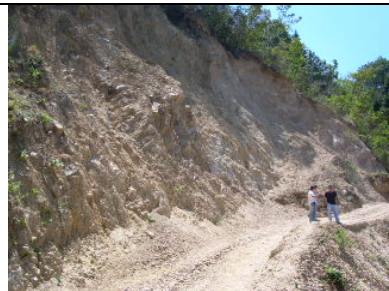
Numero de Foto	Fecha	Descripción	Análisis Preliminar	Obra/Costo	
D745 X765 457	26,02,2007	Santa Rosa de San Ignacio, (ref. Giovanni Posada) Esta calle conduce a algunas casas al este de Santa Rosa y hay una casa abajo que está en riesgo. GPS No. 253 +/- 16m, 16P-0268879, 1587856, 1720m Longitud = 10m	Recomendación: Construir un muro de gaviones al pie de la parte arriba para retener los deslizamientos de arriba.	Gavión: 2m*1m*1m = \$82 3 hileras = 4.5 gaviones 10m/2m * 4.5 * \$82 = \$1845

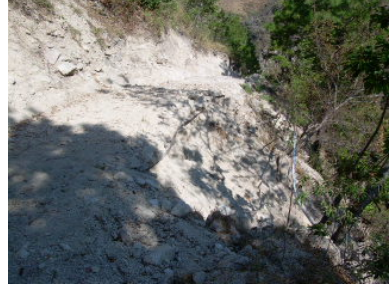
D770 X779	27.02.2007	El Rosario de San Ignacio, (ref. Antonio Sibrian) El Deslizamiento ha destruido la cañería de agua. El dueño del terreno es Pablo García y esta calle es privada y no conduce a casas. GPS No. 254 +/- 8m, 16P-0266483, 1587898, 1172m Longitud = 20m	La construcción de esta calle ha causado inestabilidad por los taludes arriba y abajo de la calle y la cañería del agua pasa por debajo de la calle. Recomendación: Construir un muro de gaviones abajo de la calle para estabilizar el talud y para soportar la cañería de agua.	Gavión: 2m*1m*1m = \$82 2 hileras = 2.5 gaviones 20m/2m * 2.5 * \$82 = \$2050

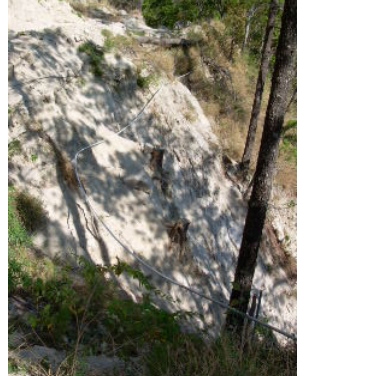
D772 X781	27.02.2007	El Rosario de San Ignacio, (ref. Antonio Sibrian) El Deslizamiento ha destruido la cañería de agua. El dueño del terreno es Pablo García y esta calle es privada y no conduce a casas. GPS No. 255 +/- 7m, 16P-0266374, 1588000, 1134m Longitud = 24m	La construcción de esta calle ha causado inestabilidad por los taludes arriba y abajo de la calle y la cañería del agua pasa por debajo de la calle. Recomendación: Construir un muro de gaviones abajo de la calle para estabilizar el talud y para soportar la cañería de agua.	Gavión: 2m*1m*1m = \$82 2 hileras = 2.5 gaviones 24m/2m * 2.5 * \$82 = \$2460

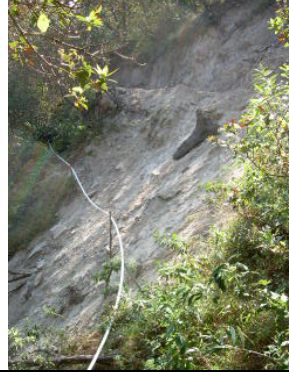
Numero de Foto	Fecha	Descripción	Análisis Preliminar	Obra/Costo	
D773 X782	27.02.2007	<p>El Rosario de San Ignacio, (ref. Antonio Sibrian)</p> <p>El deslizamiento ha destruido la cañería de agua. El dueño del terreno es Pablo García y esta calle es privada y no conduce a casas.</p> <p>GPS No. 256 +/- 14m, 16P-0266184, 1588005, 788m</p> <p>Longitud = 20m</p>	<p>La construcción de esta calle ha causado inestabilidad por los taludes arriba y abajo de la calle y la cañería del agua pasa por debajo de la calle.</p> <p>Recomendación: Construir un muro de gaviones abajo de la calle para estabilizar el talud y para soportar la cañería de agua.</p>	<p>Gavión: 2m*1m*1m = \$82</p> <p>2 hileras = 2.5 gaviones</p> <p>20m/2m * 2.5 * \$82 = \$2050</p>

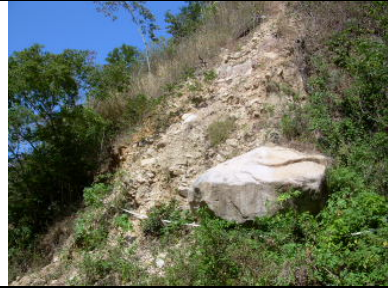
D774 X783	27.02.2007	<p>El Rosario de San Ignacio, (ref. Antonio Sibrian)</p> <p>El deslizamiento ha destruido la cañería de agua.</p> <p>GPS No. 257 +/- 14m, 16P-0265908, 1587940, 715m</p> <p>Longitud = 5m</p>	<p>Recomendación: Construir un muro de gaviones arriba de la calle para estabilizar el talud y para soportar la cañería de agua.</p>	<p>Gavión: 2m*1m*1m = \$82</p> <p>2 hileras = 2.5 gaviones</p> <p>6m/2m * 2.5 * \$82 = \$615</p>

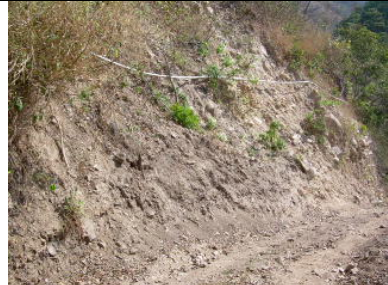
D775 X784	27.02.2007	<p>El Rosario de San Ignacio, (ref. Antonio Sibrian)</p> <p>El deslizamiento ha destruido la cañería de agua</p> <p>GPS No. 256 +/- 14m, 16P-0265855, 1587921, 721m</p> <p>Longitud = 10m</p>	<p>Recomendación: Construir un muro de gaviones arriba de la calle para estabilizar el talud y para soportar la cañería de agua.</p>	<p>Gavión: 2m*1m*1m = \$82</p> <p>2 hileras = 2.5 gaviones</p> <p>10m/2m * 2.5 * \$82 = \$1025</p>

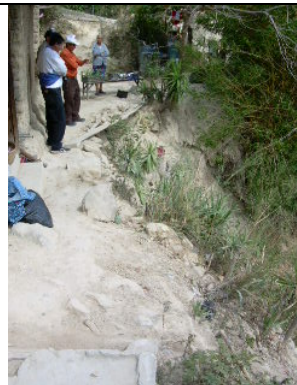
Numero de Foto	Fecha	Descripción	Análisis Preliminar	Obra/Costo	
D791 X802 472	5,03,2007	Barrió La Lomita de La Palma (ref. Reinaldo Burgos y Juvencio Santa Maria) Casas de Armando Méndez y Josefina Méndez arriba y otra casa abajo GPS No. 259 +/- 8m, 16P-0265733, 1583531, 1004m Longitud = 8m Alto = 9.5m	El talud ha deslizado poniendo en riesgo las tres casas. Recomendación: Se necesita hacer un estudio técnico para establecer el diseño.	Se necesita hacer un estudio técnico para establecer el diseño y costo.

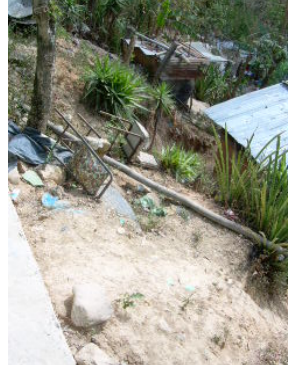
D792 X803 473	5,03,2007	Barrió La Lomita de La Palma (ref. Reinaldo Burgos y Juvencio Santa Maria) Casa de Concepción de María Polanco arriba y otra casa abajo GPS No. 260 +/- 7m, 16P-0265750, 1583503, 1001m Longitud = 10m Alto = 5.5m	El talud está erosionando poniendo en riesgo ambas casas. Recomendación: Construir un muro de 1.5m alto en el parte arriba y orientar el agua de atrás del mismo a un drenaje cerca.	Muro: Área = $0.5 \times 2 + 0.7 \times 2 / 2 = 1.7m^2$ Volumen = $10 \times 1.7 = 17m^3$ Piedra = $25m^3 \times \$15$ Arena = $8m^3 \times \$15$ Cemento = $77 \times \$5.25$ Grava = $5 \times \$25$ Tubo = $3 \times \$16$ Trazo material = \$200 Mano de Obra = $17m^3 \times \$40$ TOTAL = \$1953

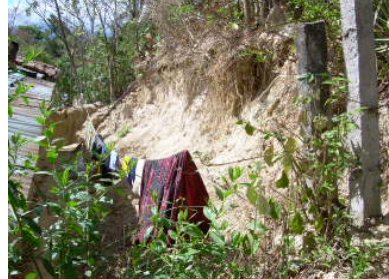
D793 X804 474	5,03,2007	Barrió La Lomita de La Palma (ref. Reinaldo Burgos y Juvencio Santa Maria) Casa de Aquileo Murcio arriba y otra casa abajo GPS No. 261 +/- 8m, 16P-0265750, 1583468, 994m Longitud = 8m Alto = 4m	El talud está en riesgo de deslizarse. Recomendación: Construir un muro de gaviones para soportar el talud.	Gavión: $2m \times 1m \times 1m = \82 3 hileras = 4.5 gaviones $8m / 2m \times 4.5 \times \$82 = \$1476$

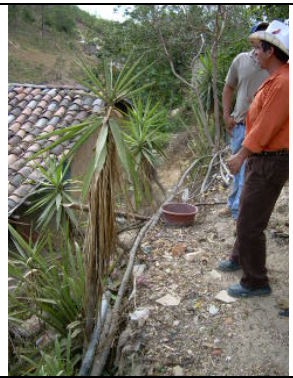
Numero de Foto	Fecha	Descripción	Análisis Preliminar	Obra/Costo	
D794 X805 475	5,03,2007	Barrió La Lomita de La Palma (ref. Reinaldo Burgos y Juvencio Santa Maria) Casa de Juvencio Santa Maria arriba y otra casa abajo GPS No. 262 +/- 4m, 16P-0265764, 1583465, 994m Longitud = 8m Alto = 3m	El talud se está erosionando. Recomendación: Construir un canal en la parte superior para orientar el agua de la lluvia hasta un drenaje natural.	¿?

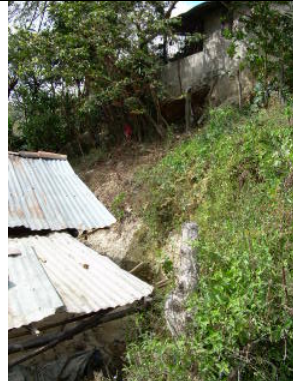
D796 X807 477	5,03,2007	Barrió La Lomita de La Palma (ref. Reinaldo Burgos y Juvencio Santa Maria) Casa de Cruz Perla arriba y otra casa abajo GPS No. 263 +/- 4m, 16P-0265747, 1583447, 990m Longitud = 10m Alto = 3m	No hay mucha evidencia de la inestabilidad ni erosión del talud.. Recomendación: No se necesita hacer nada..	No hay

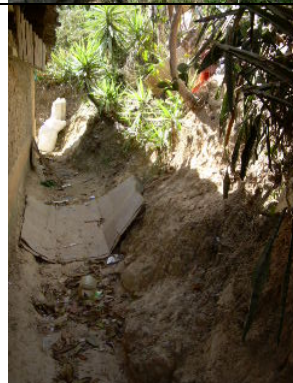
D797 X808 478	5,03,2007	Barrió La Lomita de La Palma (ref. Reinaldo Burgos y Juvencio Santa Maria) Casa de Marta Guevara arriba y casa de Juvencio Santa Maria abajo GPS No. 264 +/- 8m, 16P-0265768, 1583470, 998m Longitud = 11m Alto = 2.5m	El talud se está erosionando poniendo en riesgo la casa de arriba. Recomendación: Construir un canal en la parte superior para orientar el agua de la lluvia hasta un drenaje natural.	¿?

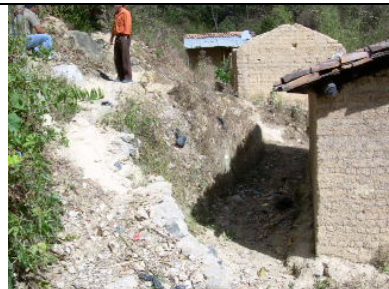
Numero de Foto	Fecha	Descripción	Análisis Preliminar	Obra/Costo	
D798 X809 479	5,03,2007	Barrió La Lomita de La Palma (ref. Reinaldo Burgos y Juvencio Santa Maria) casa de Maria ____ abajo GPS No. 265 +/- 8m, 16P-0265778, 158370, 999m Longitud = 7m Alto = 2m	El talud se está erosionando poniendo en riesgo la casa. Recomendación: Construir un canal en la parte superior para orientar el agua de la lluvia hasta un drenaje cerca.	¿?

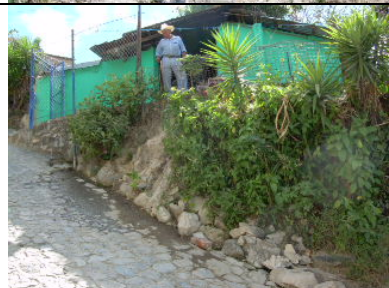
D799 X810 480	5,03,2007	Barrió La Lomita de La Palma (ref. Reinaldo Burgos y Juvencio Santa Maria) Casa de Nicolás González arriba GPS No. 266 +/- 8m, 16P-0265838, 1583564, 1008m Longitud = 6m Alto = 1m hasta 3m	Este talud que toca la calle se está erosionando. Recomendación: Construir un canal en la parte superior para orientar el agua de la lluvia hasta un drenaje cerca.	¿?

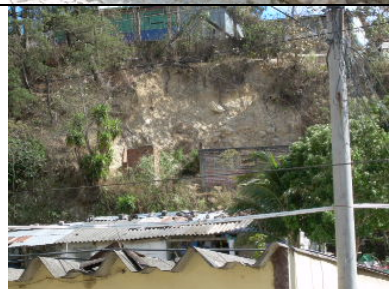
D800 X811 481	5,03,2007	Barrió La Lomita de La Palma (ref. Reinaldo Burgos y Juvencio Santa Maria) La Escuela 22 de Junio está arriba GPS No.267 +/- 6m, 16P-0265845, 1583545, 1019m(al pie) Longitud = 10m Alto = 10m	Este deslizamiento es un riesgo para la escuela. Recomendación: Opción 1: Se necesita hacer un estudio técnico para establecer el diseño. Opción 2: Construir un muro de gaviones de 6 metros de alto y rellenar atrás para estabilizar un talud, menos pendiente.	Opción 1: Se necesita hacer un estudio técnico para establecer el costo. Opción 2: Gavión: 2m*1m*1m = \$82 6 hileras = 13 gaviones 10m/2m * 13 * \$82 = \$5330 (más el costo del relleno)

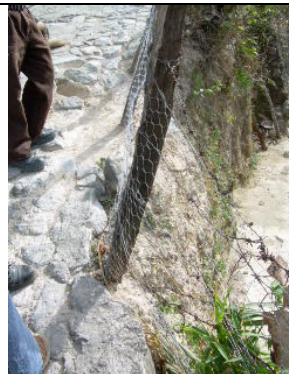
Numero de Foto	Fecha	Descripción	Análisis Preliminar	Obra/Costo	
D801 X812 482	5,03,2007	<p>Barrió La Lomita de La Palma (ref. Reinaldo Burgos y Juvencio Santa Maria) Casa de Nicolás González está abajo</p> <p>GPS No. 268 +/- 6m, 16P-0265835, 1583553, 1012m</p> <p>Longitud = 11m (hasta toca el otro muro)</p> <p>Alto = 1m hasta 4m</p>	<p>Este talud que toca la calle está en riesgo de caer. Ya hay un muro en la parte más alta.</p> <p>Recomendación: Construir un muro para soportar la calle.</p>	<p>Muro:</p> <p>Área = $0.5*3+0.7*3/2 = 2.6m^2$</p> <p>Volumen = $11 * 2.6 = 29m^3$</p> <p>Piedra = $42m^3 * \\$15$</p> <p>Arena = $13m^3 * \\$15$</p> <p>Cemento = $131 * \\$5.25$</p> <p>Grava = $8 * \\$25$</p> <p>Tube = $4 * \\$16$</p> <p>Trazo material = \$200</p> <p>Mano de Obra = $29m^3 * \\$40$</p> <p>TOTAL = \$3137</p>

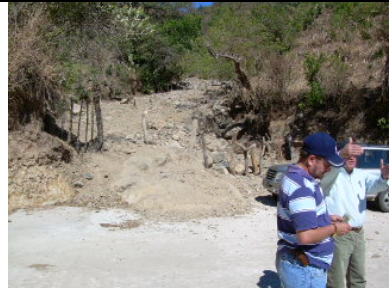
D814 X822 495	7, 03, 2007	<p>San Ramón de Citalà (ref. Balmore Ochoa y Pablo Posada)</p> <p>Quebrada de San Ramón que siempre está descargando tierra y piedra en el invierno.</p> <p>GPS No. 270 +/- 6m, 16P-0253959, 1589124, 1325m</p> <p>La quebrada tiene una extensión de aproximadamente 400m largo y entre 15m y 5m de ancho</p>	<p>Recomendación: Construir diques de gaviones para disminuir la velocidad del agua. Para estimar la cantidad, usar un promedio de longitud de 12m y poner un gavión, un promedio de cada 30m por la extensión de la quebrada. El espacio entre los gaviones es variable depende de la pendiente del cause.</p>	<p>Gavión: $2m*1m*1m = \\$82$</p> <p>2 hileras = 2.5 gaviones</p> <p>$400m/30m * 12m*2.5 = 400m$</p> <p>$400m * \\$82 = \\$32,800$</p>

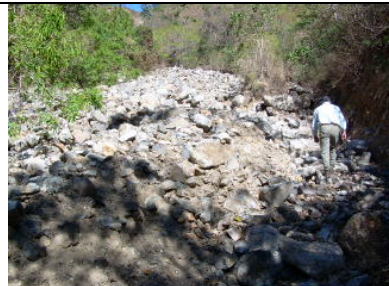
D815 X823 496	7, 03, 2007	<p>Lo mismo que D814, Más arriba en la quebrada</p>	<p>Lo mismo que D814</p>	<p>Lo mismo que D814</p>

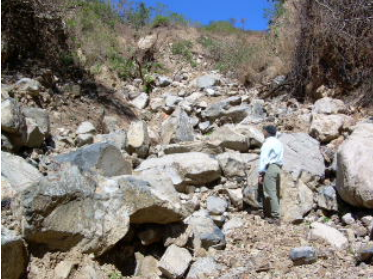
Numero de Foto	Fecha	Descripción	Análisis Preliminar	Obra/Costo	
D818 X824 499	7, 03, 2007	Lo mismo que D814, Más arriba en la quebrada donde hay un deslizamiento que está arrastrando más tierra y piedra en la quebrada.	Recomendación: Reforestar y sembrar zacate o vetiver en la parte de encima del deslizamiento y en la cara del mismo.	¿?

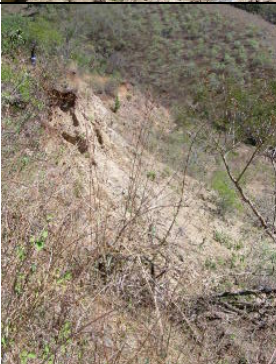
D820 X825 501	7, 03, 2007	Lo mismo que D814, a la cabeza de la quebrada donde todo está en proceso de deslizarse. GPS No. 269 +/- 10m, 16P-0253472, 1589279, 1513m	Recomendación: Reforestar y sembrar zacate o vetiver en la parte de encima del deslizamiento y en la cara del mismo.	¿?

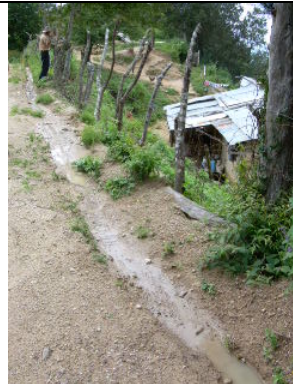
Numero de Foto	Fecha	Descripción	Análisis Preliminar	Obra/Costo	
D266 X356 161	26, 10, 2006	Las Duanas de San Ignacio, (ref. Giovanni Posada) Casa de Estabana Romero Peligro de una casa por el drenaje del agua sobre la calle. GPS: (248) +/- 6, 16P-0269421; 1586684; 1728m Talud arriba de la casa: Longitud = 16m Alto = 6m Canal: Longitud = 50m	Recomendación: Construir un canal de drenaje a lo largo de la calle por la parte que esta arriba de la casa y otro solar que esta a la par.	Canal:50m V = 6.7 m ³ Piedra = 10m ³ * \$15 Arena = 3m ³ * \$15 Cemento = 30 * \$5.25 Trazo material = \$200 Mano de Obra = 50m * \$20 TOTAL = \$1553

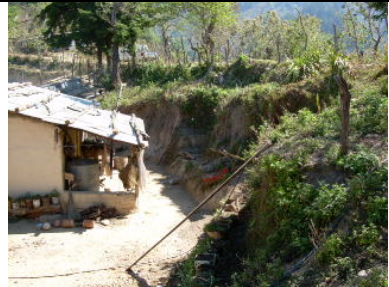
D734 X757 446	26, 02, 2007	Lo mismo que D266	Lo mismo que D266	Lo mismo que D266

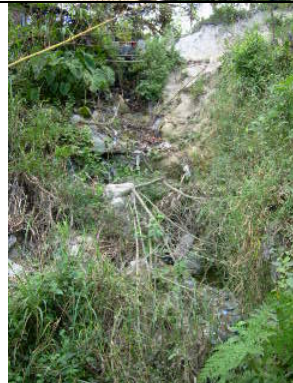
D534 X550 295	11,01,2007	El Zarzal, C. El Gramal, La Palma, (ref. Jesús González y Berta Ramos) Drenaje debajo de la escuela, esta erosionando. GPS: (226) +/- 6, , 16P-0268378; 1580371; 1165m Profundo de hoyo = 40m	Recomendación: Construir disipadores de energía en forma de cascada.	Disipadores: 40m con gradas de 0.6m x 0.6 x 0.6m V = 12m ³ Piedra = 18m ³ * \$15 Arena = 6m ³ * \$15 Cemento = 54 * \$5.25 Trazo material = \$200 Mano de Obra = 40m * \$20 TOTAL = \$1645

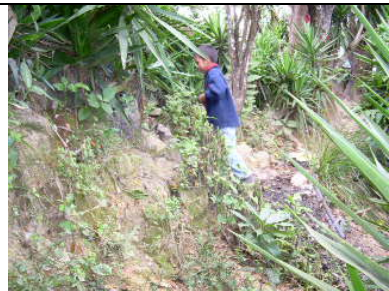
Numero de Foto	Fecha	Descripción	Análisis Preliminar	Obra/Costo	
D535 X551 296	11,01,2007	El Zarzal, C. El Gramal, La Palma, (ref. Jesús González y Berta Ramos) Riesgo de erosionar el talud abajo de la casa de Juan Flores Ochoa. No hay protección del talud en la parte en que caen las aguas grises. GPS: (227) +/- 6, 16P-028355; 1580440; 1157m Longitud = 15m	Ya hay árboles y arbustos para proteger el talud, solo falta protección donde cae el agua gris. Recomendación: Encausar las aguas grises a un punto de colección y posteriormente conducir las por tubería hasta abajo.	¿?

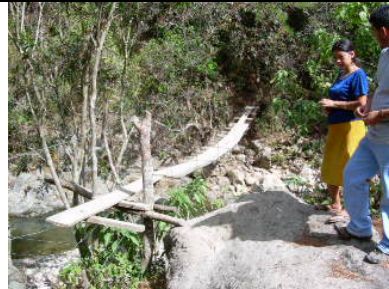
D538 X554 299	11,01,2007	El Zarzal, C. El Gramal, La Palma, (ref. Jesús González y Berta Ramos) Los estudiantes caminan por este puente entre las comunidades Monte de la Virgen y El Zarzal, y a veces el agua esta encima del puente GPS: (231) +/- 7, 16P-0268623; 1580790; 1069m Longitud = 20m, más 30m el camino necesita ser mas alto también.	Recomendación: Construir un puente colgante peatonal más alto. Construir un camino elevado para conectar al puente desde el camino en el talud al sur.	Se necesita hacer un estudio técnico para establecer el diseño y costo.

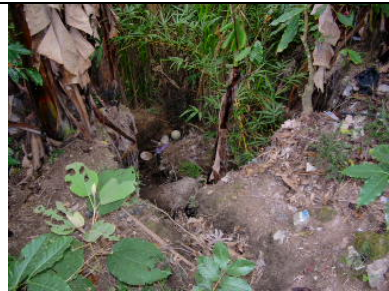
D531 X563	11,01,2007	El Zarzal, C. El Gramal, La Palma, (ref. Jesús González y Berta Ramos) El hoyo esta avanzando arriba cada año más cerca de la casa arriba, Maria Ricinos. GPS: 16P-0268440; 1580320; 1147m Ancho de 3.5m Profundidad del hoyo = 5m	Recomendación: Construir un muro de gaviones de 6m de longitud y 6m de altura y con una parte bajo al centro encima del mismo para canalizar el agua. Rellenar al fondo con piedra en un área de 10 m ² . Además realizar en el cauce del drenaje, pequeñas obras de disipación con palo piques de bambú arriba y abajo del muro.	Muro de gaviones: 2m*1m*1m = \$82 5 hileras = 13.5 gaviones 6m/2m*13.5* \$82 = \$3321 Relleno: Piedra = 4m ³ * \$15 = \$60 Total = \$3381

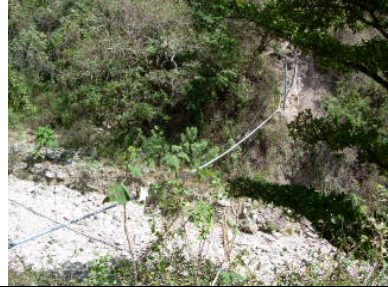
Numero de Foto	Fecha	Descripción	Análisis Preliminar	Obra/Costo	
D627 X637 352	31,01,2007	Aguacatal de La Palma, (ref. Jesús Alberto Mancia) Río Tecomate, camino entre La Palma y Aguacatal GPS: (243) +/- 13, 16P0270262; 1585391, 1630m Longitud = 35m	El camino está cruzando el río y en las dos estaciones hay riesgo de caer piedra de la cárcava Cipresón. Recomendación: Construir un puente colgante cerca del tubo de agua que ya esta.	Se necesita hacer un estudio técnico para establecer el diseño y costo.

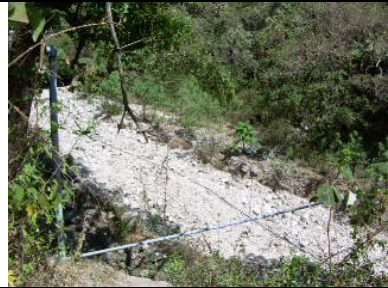
D628 X638 353	31,01,2007	Lo mismo que D627	Lo mismo que D627	Lo mismo que D627

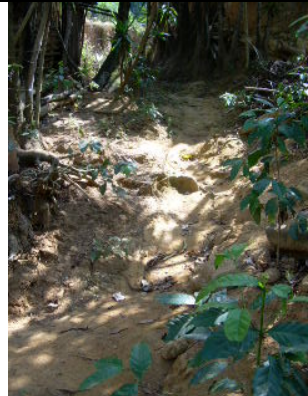
D643 X645 361	1,02,2007	San José Sacare de La Palma, (ref. Arquímedes Hernández) Este drenaje al lado de una casa está lavándose poco a poco más profundo y está poniendo en peligro la casa. GPS: (246) +/- 6m , 16P0267065, 1578625, 1026m Longitud = 20m	Recomendación: Realizar en el cauce del drenaje, pequeñas obras de disipación con palo piques de bambú	¿?

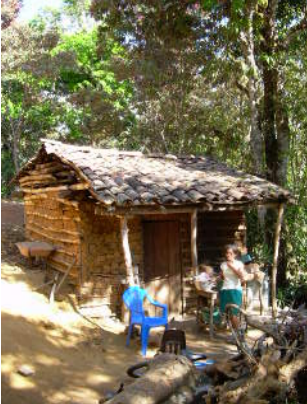
Numero de Foto	Fecha	Descripción	Análisis Preliminar	Obra/Costo	
D644 X646 362	1,02,2007	<p>San José Sacare de La Palma, (ref. Arquímedes Hernández)</p> <p>Esta casa está en la ribera de un zanjon natural grande que esta lleno de agua en el invierno.</p> <p>Hay un árbol grande en otro lado del zanjon con sus raíces expuestas por la acción del agua y que se puede caer encima de la casa.</p>	<p>Se necesita encontrar una casa en un lugar más seguro para esta familia.</p>	<p>No hay</p>
